## KREMASJON AV HJERTESTIMULATORER –IMPLANTAT MED ELEKTRONISKE KOMPONENTER

Sluttrapport desember 2020

Monika Holm Svinsholt  
Fagansvarlig

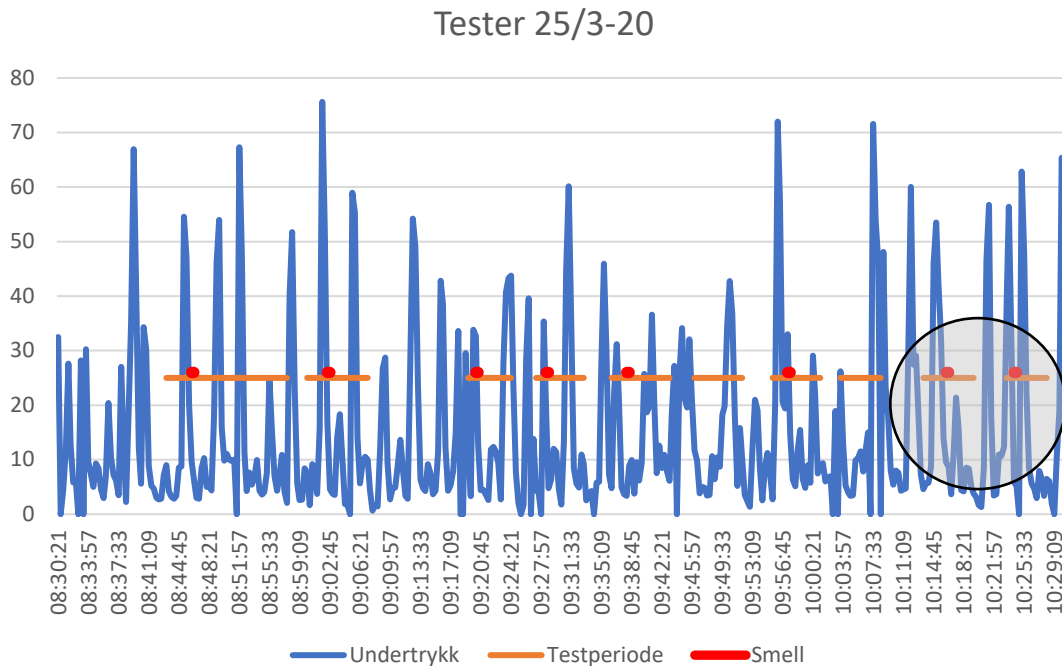
Figur 1 Oversikt over undertrykk i hovedbrennkammeret på ovn nr 2 under brenning av 10 pacemakere.

Registrering av undertrykk viser at det ikke er sammenfall mellom trykkendringer under smell, og trykkendringer i prosessen for øvrig. De trykkendringer som vises er på grunn av automatisk start/stopp av brenneren.

Grafene gir ingen grunnlag for å anta at det under trykkutladning av pacemakere dannes trykkbølger som kan ha innvirkning på ovn og utstyr.

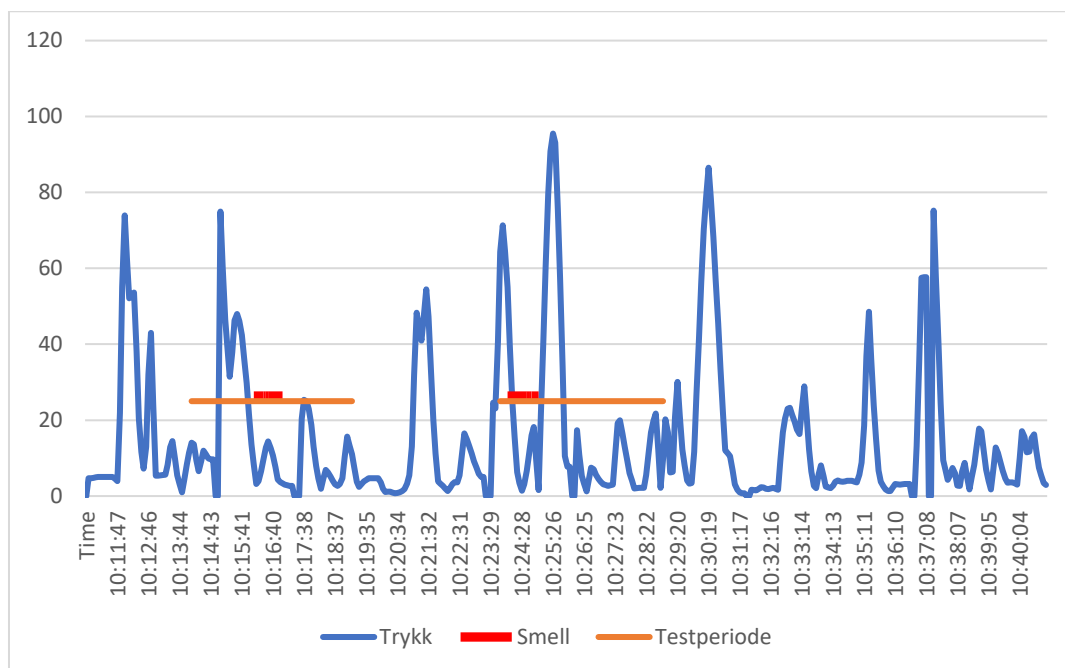
Figur 2 Detaljert oversikt over undertrykk under test nr 9 og 10 den 25/3-20.

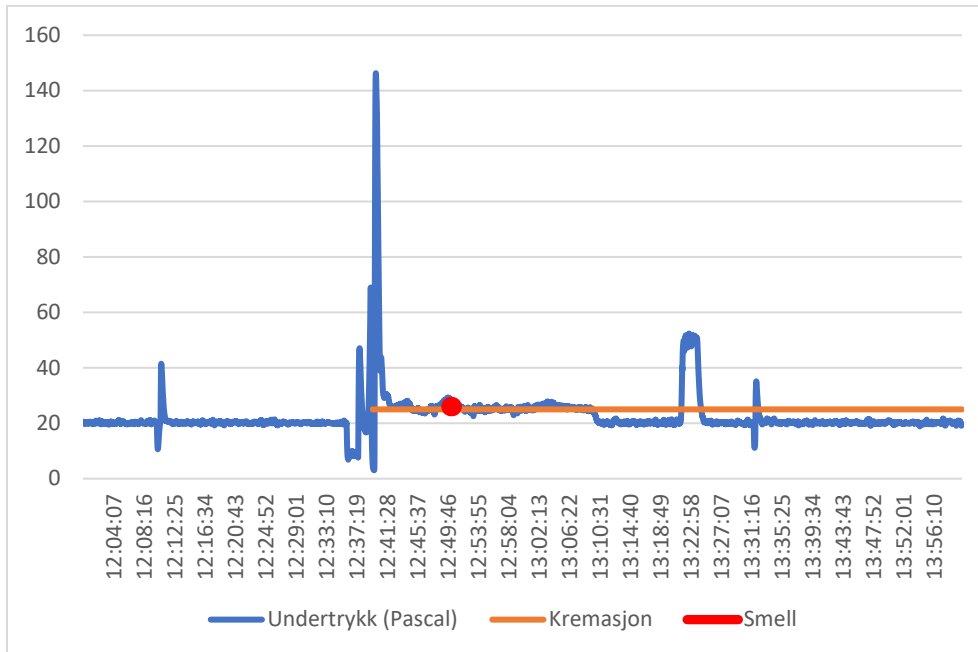
Figur 3 Graf viser undertrykk i hovedbrennkammeret under kremasjon av kiste med pacemaker.

Grafene over viser ingen endring i trykket i forbindelse med kremasjon av kiste med pacemaker. Dette samsvarer med tester gjort under Del 1. De markerte trykkendringene som vises i grafene kommer under innsetting av kiste, og ved utraking etter kremasjon.

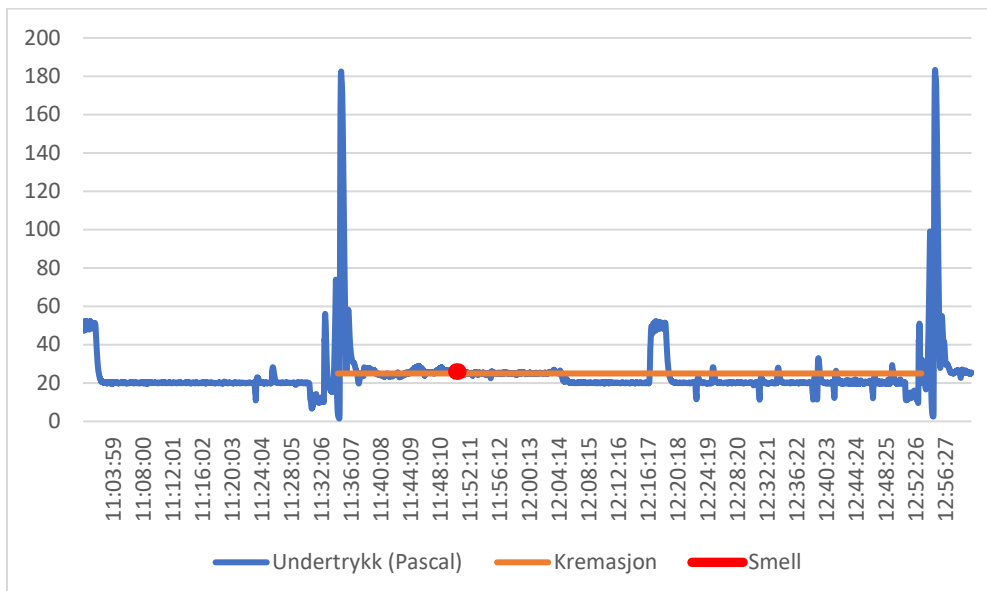
Figur 4 Graf viser undertrykk i hovedbrennkammeret under kremasjon av kiste med pacemaker.

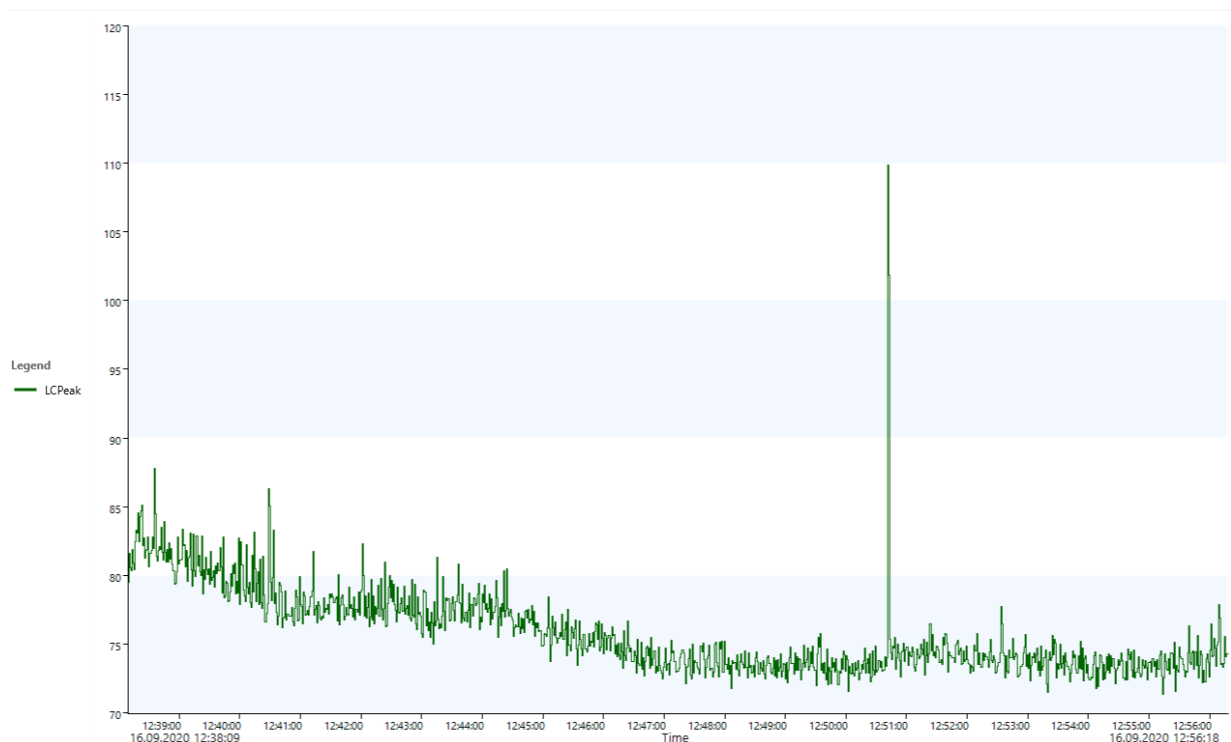
Figur 5 Støyrapport fra måling #20.

Forsøkene viser at ingen smell (impulslyd) var høyere enn 130 dB (C).

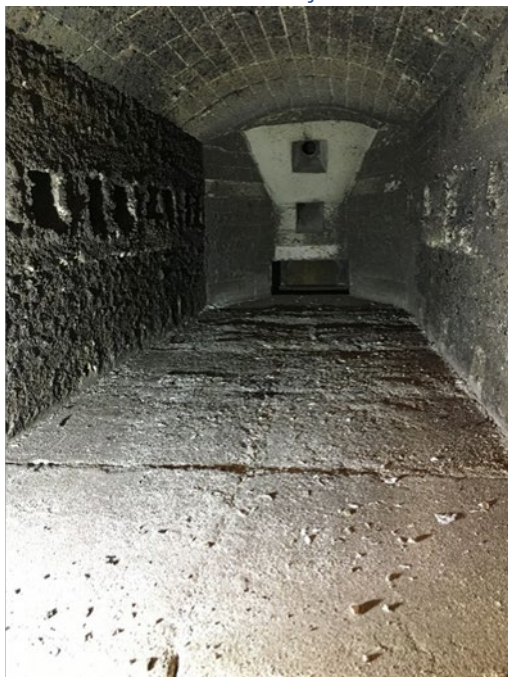
Figur 7 Ovnen 2 før test Del 1

Det ble foretatt en visuell sjekk av innsiden av hovedbrennkammeret i ovnen (murverk og temperatursensor), ovnsdør og utrakningsluke inkludert ovnsglass før testen ble utført (se Figur 7 ff).

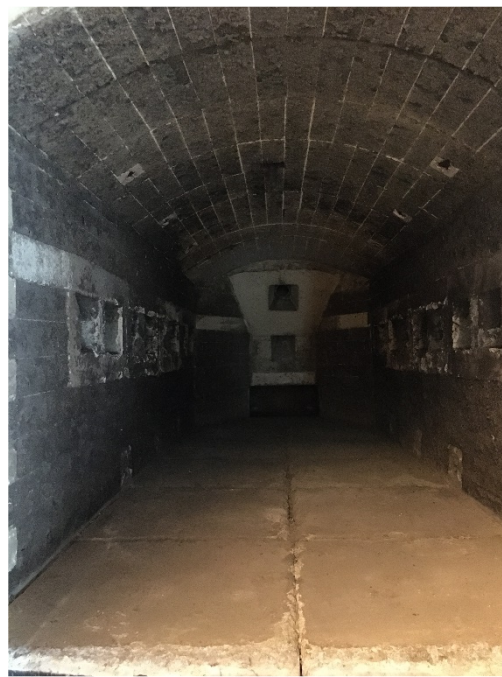
Figur 8 Ovnen 2 etter test Del 1

Det ble foretatt en visuell sjekk av innsiden av hovedbrennkammeret i ovnen (murverk og temperatursensor), ovnsdør og utrakningsluke inkludert ovnsglass for å avdekke eventuelle skader (se Figur 7, Figur 8 og Figur 9).

Visuell sjekk av murverk i begge ovner i etterkant av forsøkene viser ingen synlige skader på murverk eller teknisk utstyr.

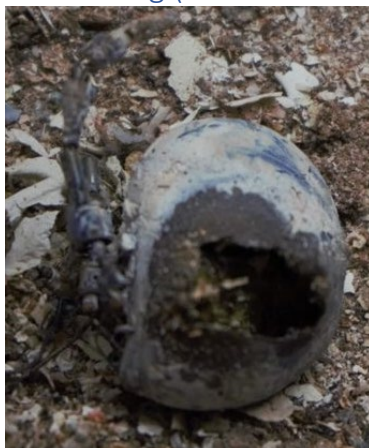
1A-2020 etter test

| Leverandør | Type | Lydtrykknivå<br>impuls dB(C)<br>peak | Andre observasjoner | Hjertestarter<br>nr/ Test nr |
|---|---|---|---|---|
| Medtronic | Ukjent | 99,2/88,6 | To smell. Høyeste registrerte måling (106,3 dB) var ikke relatert til PM! | 1A 2020 |

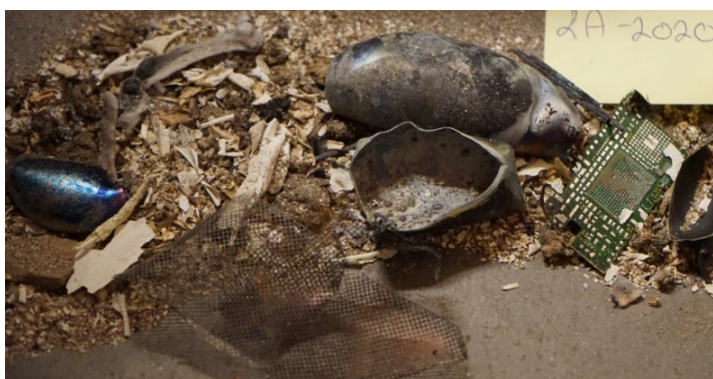
2A-2020 etter test

| Leverandør | Type | Lydtrykknivå<br>impuls dB(C)<br>peak | Andre observasjoner | Hjertestarter<br>nr/ Test nr |
|---|---|---|---|---|
| | CRT-D | 115,5/101,3 | To smell | 2A 2020 |

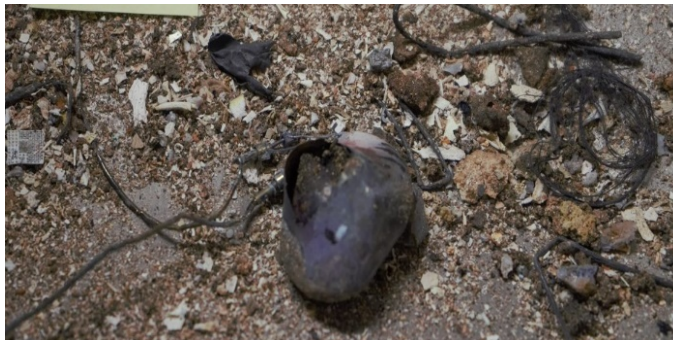
3A-2020 etter test

| Leverandør | Type | Lydtrykknivå<br>impuls dB(C)<br>peak | Andre observasjoner | Hjertestarter<br>nr/ Test nr |
|---|---|---|---|---|
| | Pacemaker | 99,9 | - | 3A 2020 |

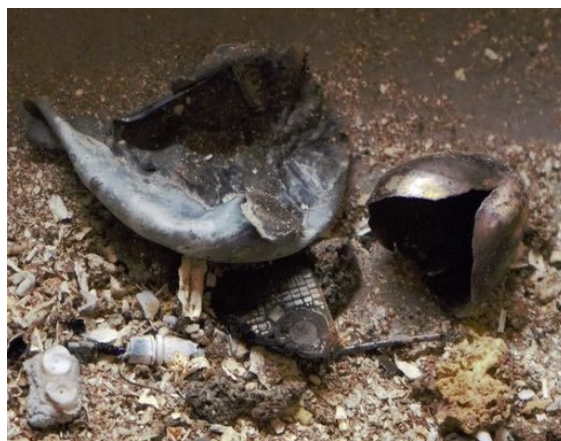
4A-2020 etter test

| Leverandør | Type | Lydtrykknivå<br>impuls dB(C)<br>peak | Andre observasjoner | Hjertestarter<br>nr/ Test nr |
|---|---|---|---|---|
| St. Jude Medical | Pacemaker | 116,5/94,0 | To smell | 4A 2020 |

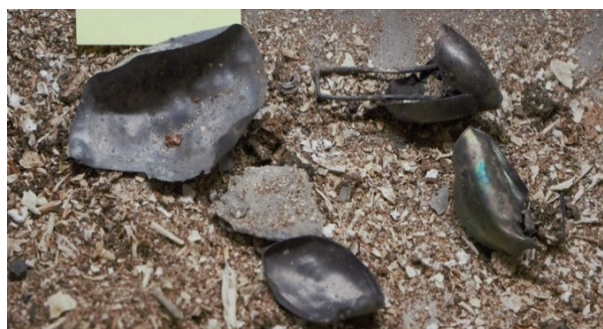
5A-2020 etter test

| Leverandør | Type | Lydtrykknivå<br>impuls dB(C)<br>peak | Andre observasjoner | Hjertestarter<br>nr/ Test nr |
|---|---|---|---|---|
| Microport | Pacemaker | 98,0/101,8 | To smell | 5A 2020 |

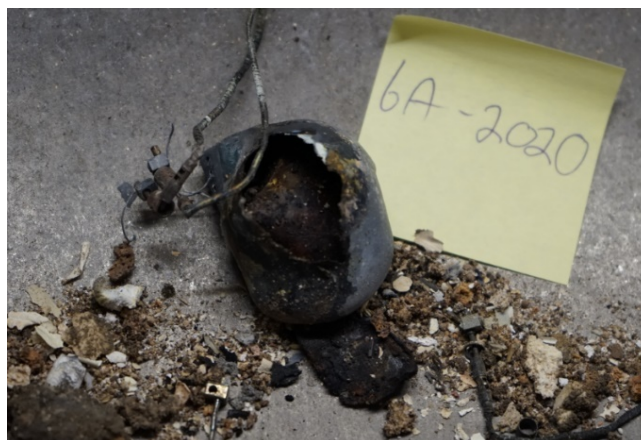
6A-2020 etter test

| Leverandør | Type | Lydtrykknivå<br>impuls dB(C)<br>peak | Andre observasjoner | Hjertestarter<br>nr/ Test nr |
|---|---|---|---|---|
| | Pacemaker | | Ikke tydelig smell, men PM hadde åpnet seg og røyk sivet ut | 6A 2020 |

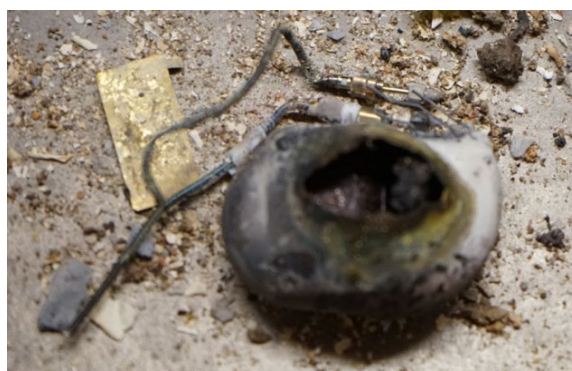
7A-2020 etter test

| Leverandør | Type | Lydtrykknivå<br>impuls dB(C)<br>peak | Andre observasjoner | Hjertestarter<br>nr/ Test nr |
|---|---|---|---|---|
| | Pacemaker | 101,3 | - | 7A 2020 |

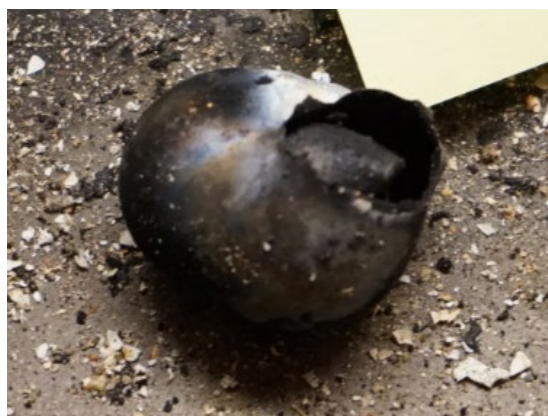
8A-2020 etter test

| Leverandør | Type | Lydtrykknivå<br>impuls dB(C)<br>peak | Andre observasjoner | Hjertestarter<br>nr/ Test nr |
|---|---|---|---|---|
| | Pacemaker | 103,0/? | PM flyttet seg fra hovedbrennkammer til beholder for utrakede rester etter første smell. Smalt på nytt etter ca. 3 min (ikke målt dB). Luktet gass | 8A 2020 |

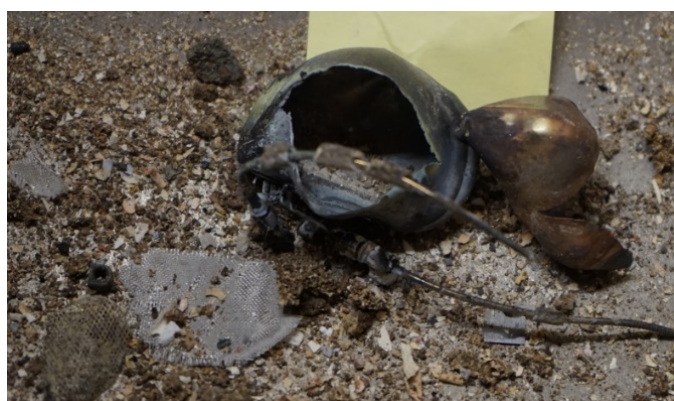
9A-2020 etter test

| Leverandør | Type | Lydtrykknivå<br>impuls dB(C)<br>peak | Andre observasjoner | Hjertestarter<br>nr/ Test nr |
|---|---|---|---|---|
| | Pacemaker | 111,4 | Luktet gass | 9A 2020 |
