## KREMASJON AV HJERTESTIMULATORER –IMPLANTAT MED ELEKTRONISKE KOMPONENTER

Sluttrapport desember 2020

Monika Holm Svinsholt  
Fagansvarlig

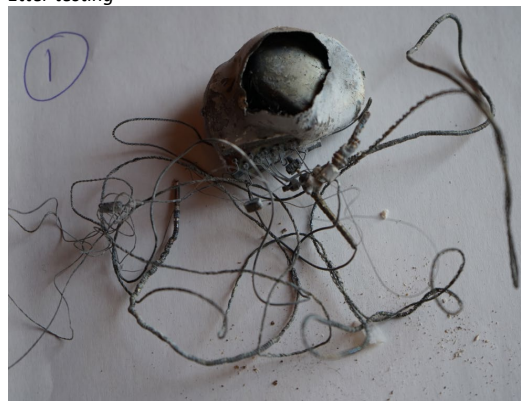
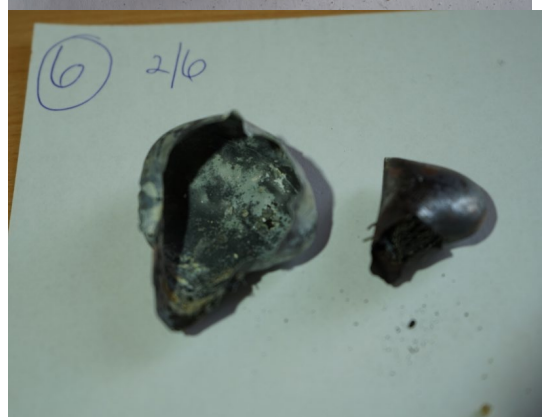
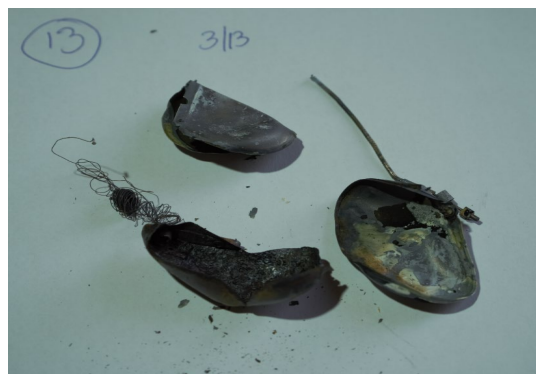
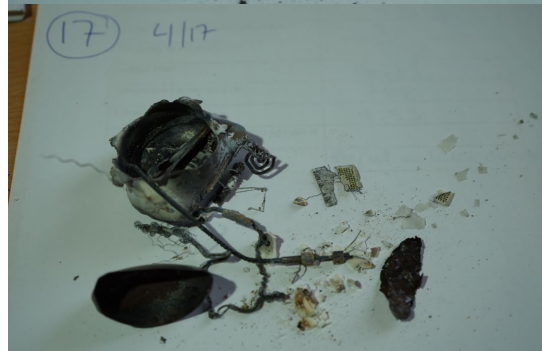
Etter testing

Implantater består hovedsakelig av en hermetisk tett kanne av titan i tillegg til et batteri (ikke oppladbart litumbatteri), elektronisk krets, aktiv sensor og ledninger. Ved temperaturøkning utvikles det gasser og damp fra batteriene som igjen fører til at det opparbeides et trykk som til slutt gjør at kannen revner. Det høres da ofte et karakteristisk smell.
